Sebastiansbrunnen in Bastheim Restaurierungsbreicht

Brunnen Sockel: Roter Holzkirchner Sandstein (Teile von 1982 roter Mainsandstein)

Figur: Kirchen und Ortspatrons HI Sebastian in Lothringer Kalkstein

Instandsetzung für 1982 – 2021

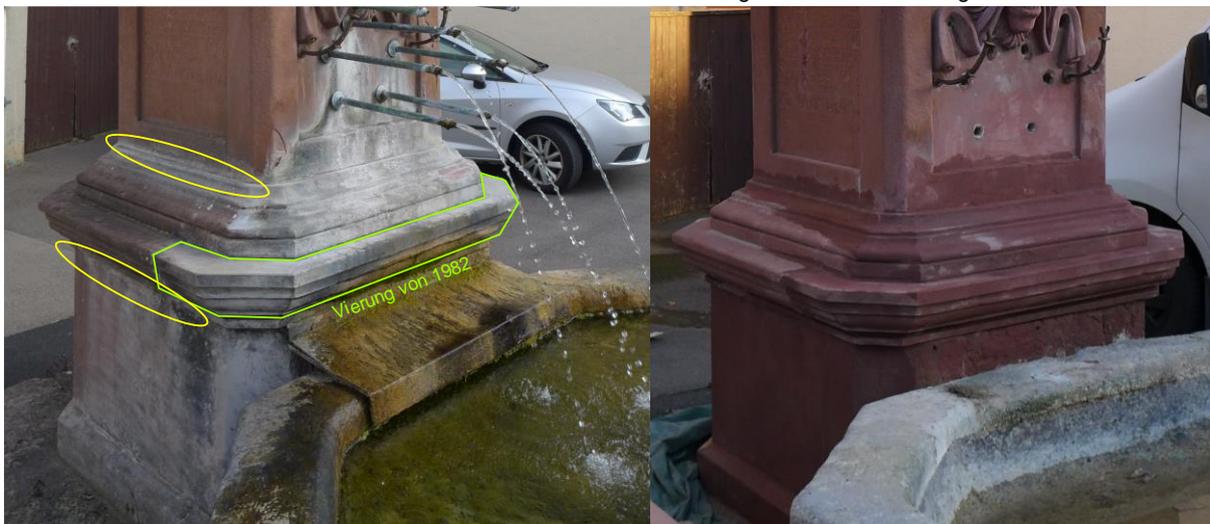
Nach 40 Jahren Sockel durch Rückschlags Wasser beschädigt. Besonders den Fugen ist der verdunstete Kalk des Rückschlags Wasser zu sehn.

2021 Durch Schäden an den Gussrohren innerhalb des Brunnens, kommt Rückschlags Wasser innerhalb des Sockels. Das Kalkwasser, welches überschüssig aus der Wasserleitung aufließt An der Sockelseite (Deutsche Härtegrade 22,6) durchdringt Sie den Sandstein und lagert Kalk an der Oberfläche ab. Unterhalb den Ausläufen läuft Tropfwasser den Stein entlang. Bei der Verdunstung entsteht Kalk auf der Lauffläche. Ein Schichtaufbau Kalk – Grünspan – Kalk – Grünspan- Kalk usw. Die Topfsteinlagen hatten untereinander durch den Grünspan keine große Haftung. Sie wurden mit den Eisen in Schalen abgenommen.

Kalkablagerungen
Kalk fließt aus den Fugen

Abnahme von Torckenkrusten Kalk mit
- Mikro-Partikel-Strahl verfahren (1mm)
- mechanisch (5 mm)
- Essig - Schutzlasur auftragen

Es wurde mit Essigessenz gewaschen. Nach ein paar Tagen wir der rote Sandstein wieder mit Kalk weislich. Maßnahme: Opferschicht aus einen feinen roten Mineros 2000 Auftrag. Der aufschaltende

rote Sandstein wurde mit Mineros 2000 an gebösch.

An der Vorderen Seite des Brunnenauslaufs wurden die bis zu 5mm starken Kalkkrusten mechanisch mit den Mikro-Partikelstahl und mit den Scharriereisen entfernt.

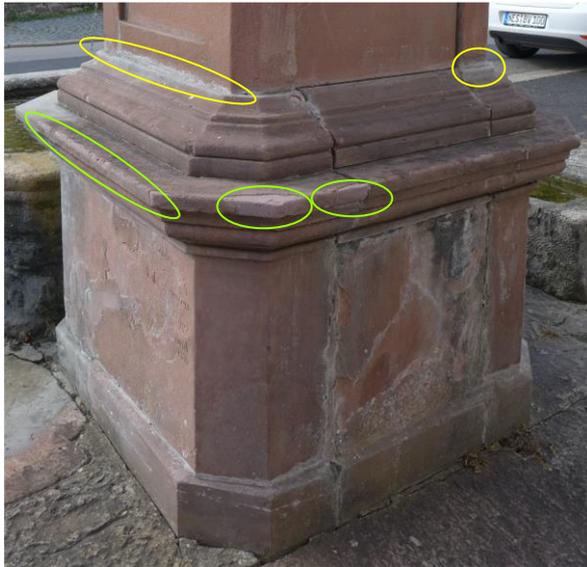
Kalkablagerungen

Kalk fließt aus den Fugen

Steinersatzmörtel von 1982

Der Steinersatz von 1982 wurde nicht abgenommen. Er war um 3mm tiefer als der alte Sandstein ab gewittert. Mit Mineros 2000 wurden die 3 mm wieder ergänzt.

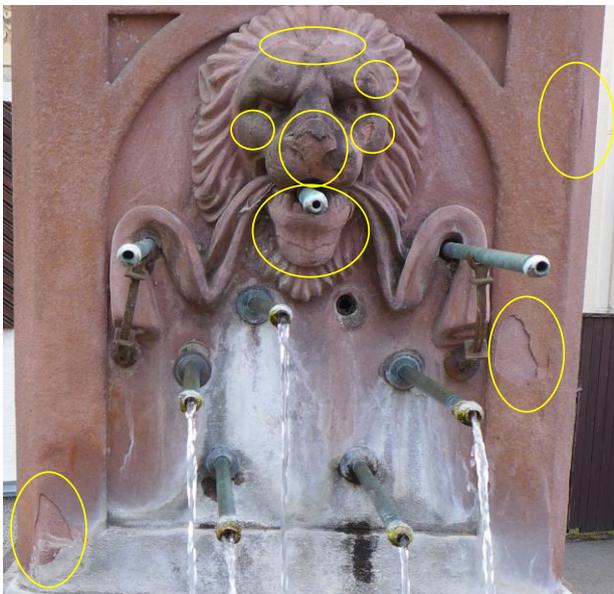
2021 Teilweise zeigen sich Schälungen von 3 mm Sandstein an der Oberfläche. Besonders am
Löwenkopf und auf der gesamten linken Sockelseite mit der Schrift der Instandsetzung von 1982.
Durch eine Kieselsäure- oder Imprägnierung von 1982 wird Wasser kurz unter der Oberfläche
zurückgehalten. Es entsteht eine Spannung die die Oberfläche des Sandsteines anhebt.

Schalenden Sandstein

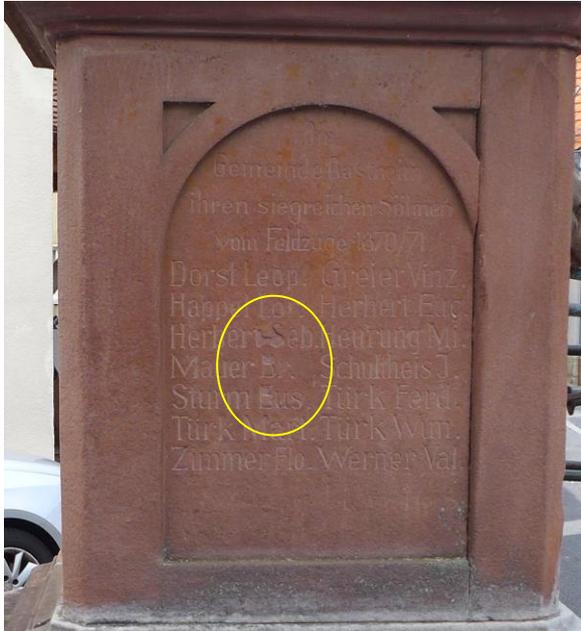
Schalenden Sandstein

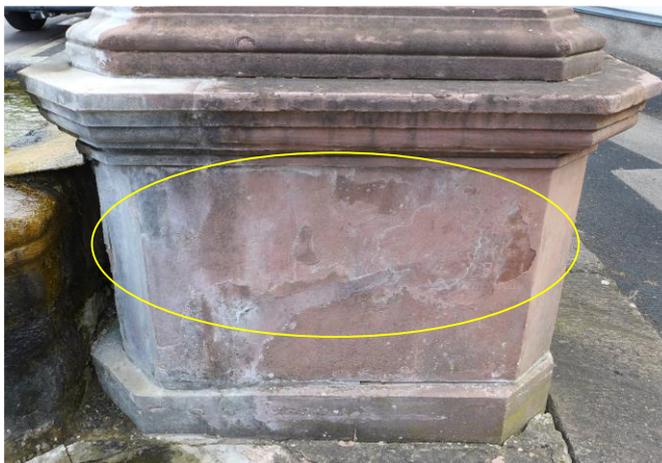
Schalenden Sandstein

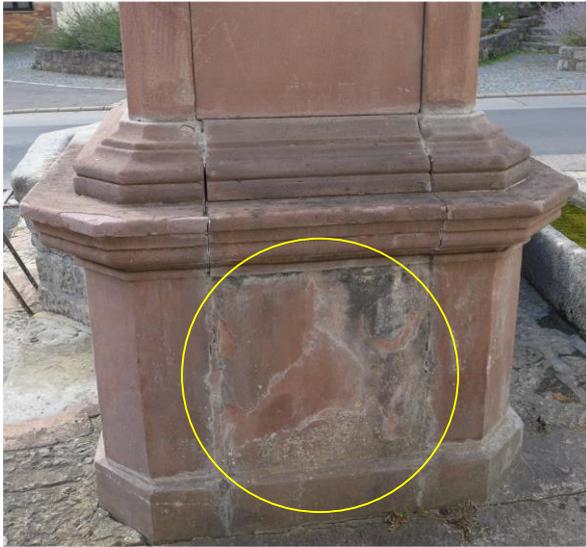
Schalenden Sandstein
