# Weise Kalk-Ränder und Kalk-Flecke auf den Sandstein

## Mit Bürgermeister am 29.08.2022 am Brunnen

Bad Neustadt 29.08.2022

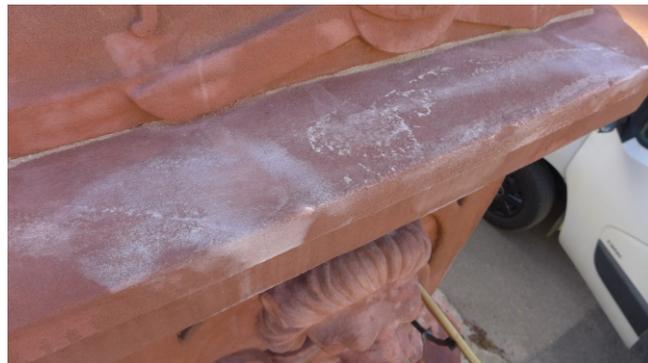
Wie kommt Kalkwasser auf den Stein. In den Friedhöfen durch Gießkanne oder durch beregnen mit Spengler. An einen Brunnen z.B. durch Spritzen mit den Händen. Das Wasser verdunstet auf den Stein. Zurück bleibt weiser Kalk.

- Sehr heiser und regenarmer Sommer 2022.
- Sehr hoher Kalkgehalt des Brunnen Wassers.
- Ohne weiches Regenwasser wird der Kalk nicht abgewaschen.

Jetzt sind wieder Kalkablagerungen auf den Sandsteinsockel sichtbar.  
Auf den Gesims überhalb des Löwenkopfes sehen wir Kalkablagerungen mit Rändern.

2020 war es ähnlich bei der Sanierung des Friedhofs in Bad Neustadt. Das Wasser des Rasensprenger bei der Beregnung des neuen Rasens hinterließen hellgrauen Kalk mit Rändern auf den Grabsteinen und Figuren. Innerhalb eines Tages.  
Da der Kalk sich auf der Oberfläche befand konnte der Kalk mit Kallöser ( z.b.Essig) entfernt werden.

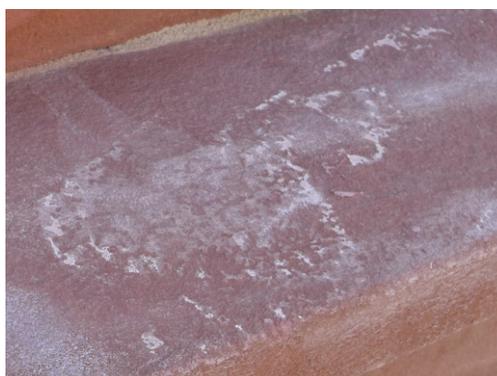
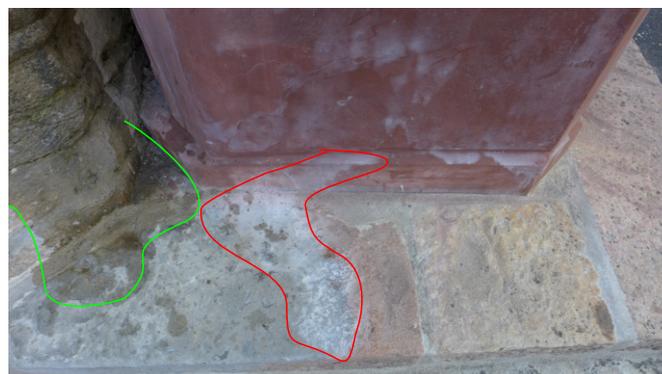
Spritzwasser frisch  
Verdunstetes Wasser (Kalk)  
bis zum Muschelkalkboden

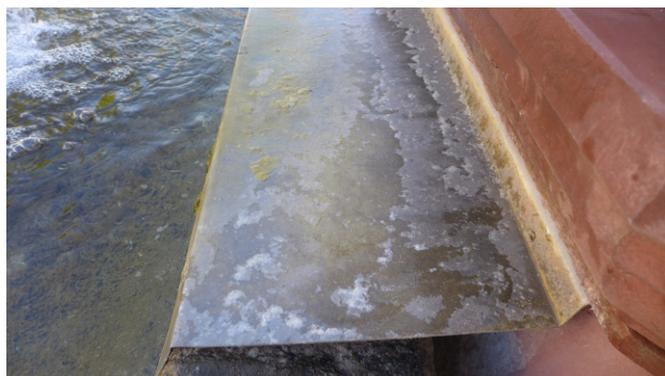
Auf der Kupferrinne entsteht ständig neuer Kalk
