BV: HAMBURG, LOMBARDSBRÜCKE

Instandsetzung Lombardsbrücke und angrenzende Fußgängertunnel
METALLRESTAURIERUNGSSARBEITEN

Ort:	Hansestadt Hamburg
Objekt:	Lombardsbrücke
Leistungsumfang:	Instandsetzung Lombardsbrücke und angrenzende Fußgängertunnel <ul style="list-style-type: none">• Metallrestaurierungsarbeiten
Auftraggeber:	Freie und Hansestadt Hamburg Landesbetrieb Straßen, Brücken und Gewässer Abt. Konstruktive Ingenieurbauwerke - K3 Sachenfeld 3 – 5 20097 Hamburg
Auftragnehmer:	Werkstatt für Schmiedekunst Inh. Ralf Gerhardt An der Bahn 3 07806 Neustadt/Orla OT Knau
Bearbeitungszeit:	November 2019 – Dezember 2024

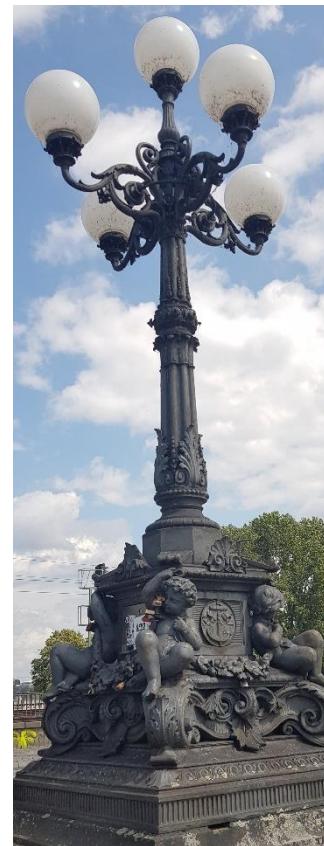
vorgefundener Zustand

Das Grundmaterial der Beschichtung der Kandelaber stammt aus dem Jahr 1870. Es war flächig unter der Beschichtung korrodiert. Besonders starke Korrosion hatte sich an Stoßstellen und Materialdopplungen entwickelt. Die Korrosion gefährdete die Substanz der Kandelaber erheblich. Eine Ausnahme bildete der Kandelaber 16-20 („BK1“) auf der Ostseite. Dieser wurde bereits im Jahr 1999 generalüberholt und mit einem dickschichtigen Beschichtungssystem konserviert.

Die Fugen wurden mit „dauerelastischem Füllstoff“ versiegelt, welcher mittlerweile Anzeichen von Alterung aufwies.

Die dickschichtige Konservierung hatte jedoch den Nachteil, dass die Tiefe der Ornamente verloren gegangen war.

Die Kandelaber wurden in der Vergangenheit bereits mehrfach überarbeitet, wobei Einzelteile in nicht bekanntem Umfang nachgegossen worden sind. Im Vergleich mit den Entwurfszeichnungen und Fotografien von 1869/1870 war die Gestaltung der Lampenschirme nicht mehr die Ursprüngliche. Während die Lampen zu der Erbauungszeit in einem Geflecht aus Eisen saßen, mit Ornamenten bekrönt waren und die Lampenschirme aus Klarglas bestanden, waren die Lampenschirme vor der Restaurierung einfache Kugeln aus mattem Acrylglass. An allen Kandelabern fehlten Ornamente oder Teile. An Kandelaber 16-20 war ein Leuchterarm teilweise abgebrochen und die fehlende Laterne nicht mehr vorhanden.

Die bestehenden Kandelaber wurden aufwendig restauriert, erfüchtigt und wieder vervollständigt, die Laternenäufsätze wurden nach historischem Vorbild rekonstruiert. Ebenso rekonstruiert wurden die vier fehlenden Kandelaber samt Laternenäufsätzen auf der Außenalsterseite. Die Befestigung der Leuchtmittel und Ansteuerungstechnik wurde im Rahmen der Ausführungsplanung mit dem Lichtplaner und AN Elektroarbeiten abgestimmt.

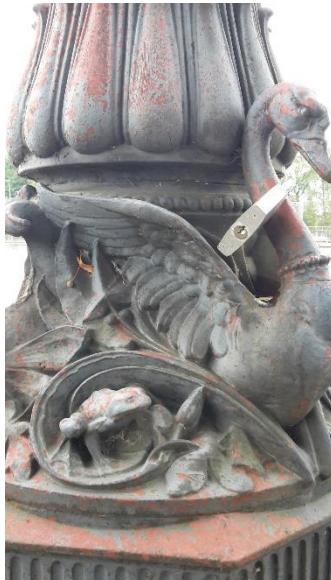
vorgefundener Zustand

Die Beschichtung der gusseisernen Basis war schadhaft und an den Fugen zwischen den Fahnenmasten und der Basis drang Wasser ein, Korrosion war die Folge. Die westliche Basis war besser erhalten als die östliche. Hier war als wesentlicher Mangel die starke Korrosion zwischen dem oberen Abschluss der Basis und dem Fahnenmasten zu nennen. Bei der östlichen Basis hatte sich auch hier Korrosion entwickelt. Zusätzlich wiesen Risse im Eisenguss der mittleren Form auf stärkere Korrosionsentwicklung im Bereich der Innenseiten hin. Die angesetzten oberen Teile der Scheren der Krebse fehlten. Wie an allen Eisenbauteilen waren auch hier die Beschichtung schädigende sogenannte Liebesschlösser angebracht.

Die zwei Bestands-Fahnenmasten auf der Binnenalster-Seite wurden wie geplant restauriert und ergänzt.

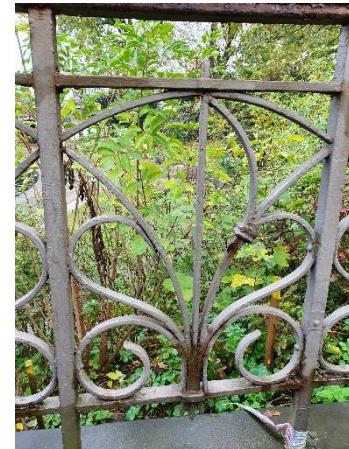
vorgefundener Zustand

Die Geländer waren statisch stabil, trotz flächiger Korrosionsbildung mit stellenweisem Lochfraß. Auch dort wo die Beschichtung optisch noch intakt erschien, war der Untergrund angerostet. Größere Schäden durch Korrosion sind dort entstanden, wo sich Korrosion zwischen Materialdopplungen entwickelt hatte (*unter den Handläufen, an mit Bunden gesicherten Verbindungen*) und wo das Erdreich der Böschungen angewachsen war (*abkorrodierte Stützen*). Weitere Korrosion war durch die sogenannten Liebesschlösser entstanden. Es gab einige verformte und eine Reihe von fehlenden Bauteilen, wie Bunde, einzelne Ornamente und Stützen. Das Brüstungsgeländer auf der Binnenalster-Westseite war in einem schlecht ausgeführten Zementfundament befestigt, hier hatte sich der Querschnitt der Pfosten durch Korrosion stark verringert. Die Brüstungsgeländer auf der Außenalster-Westeite waren neueren Datums.

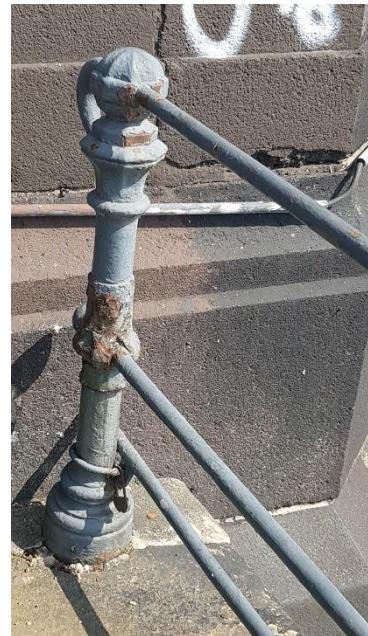
vorgefunder Zustand

Die Ufergeländer auf der Westseite waren besser erhalten als die Geländer auf der Ostseite. Dort waren gusseiserne Pfosten gebrochen und notdürftig repariert worden. Die Geländer auf der Ostseite waren weitgehend stabil, hier jedoch waren -wie auch an der Westseite- die Gurte verformt und entsprachen nicht dem Verlauf des Alsterbeckens. Wenige Gurte waren gebrochen. An einigen Stellen wurden neue Stücke, teils aus verzinktem Wasserrohr eingesetzt. Zu Reparaturzwecken wurde an den Pfosten geschweißt, allerdings mit sichtbarem Misserfolg.

Die fehlenden Bauteile der Ufergeländer wurden ergänzt und nicht fachgerecht ausgeführte Reparaturen rückgebaut. Die Pfosten wurden fachgerecht ertüftigt, zusammen mit den Gurten gereinigt, konserviert und wieder neu aufgestellt.

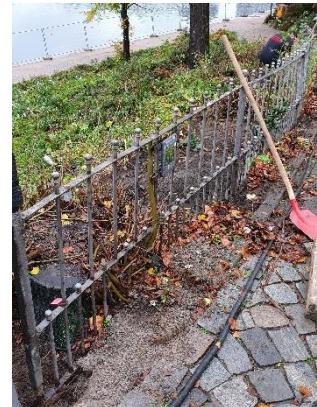
vorgefundener Zustand

Das Geländer war nur noch teilweise erhalten und im Bereich neben der Balustrade von einer Wurzel umwachsen und insgesamt stark verformt. Es befanden sich bereits viele geschweißte Reparaturen an dem Objekt.

Das Geländer wurde lediglich durch vorsichtige Trennung von der Wurzel entnommen. Eine ursprünglich geplante Überarbeitung / Neuanfertigung wurde nicht beauftragt

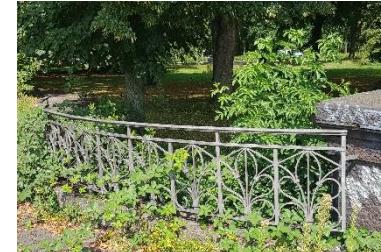
vorgefundener Zustand

Auf der Außenalsterseite West befanden sich zwischen Treppengeländer und der Naturstein-balustrade über dem Tunneleingang geschweißte Geländer, deren Gestaltung stark an die geschmiedeten Treppengeländer angelehnt sind. Diese Geländer waren feuerverzinkt und mit einem dunklen Farbanstrich beschichtet. Der Anstrich blätterte bereichsweise ab. Die Geländer wurden demontiert, gestrahlt, neu beschichtet und anschließend wieder remontiert.

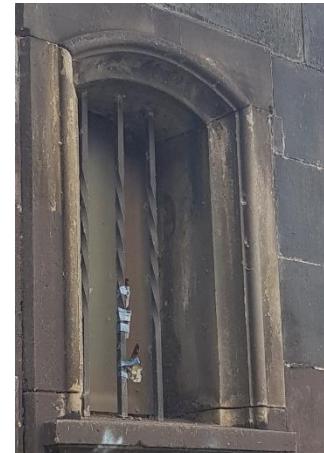
vorgefundener Zustand

In den Dampfbootwartezimmern und Kasematten (*Räume in den fünfeckigen Kopfbauten der Brücke*) befanden sich an den Fenstern und in den Decken Bauteile aus Eisen/Stahl (Gitterstäbe, Fenster, Gitter).

Im Rahmen der Restaurierung wurden diese ertüchtigt, gereinigt, konserviert und soweit unvollständig erhalten originalgetreu ergänzt.
