## Steinmetzarbeiten

## Referenzen

## SCHLOSS BENRATH Düsseldorf

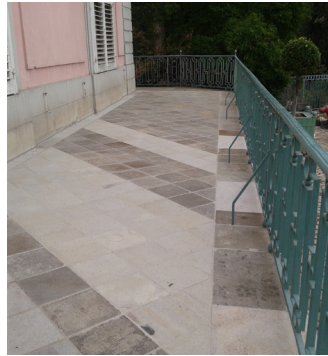
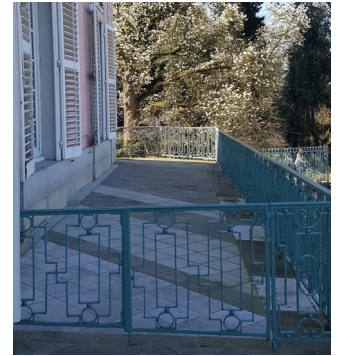
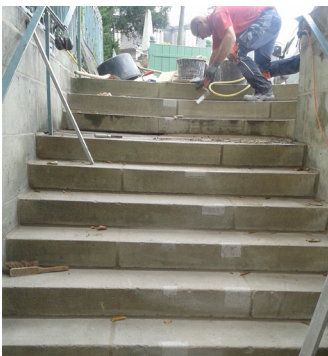
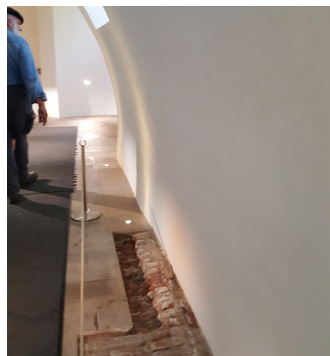
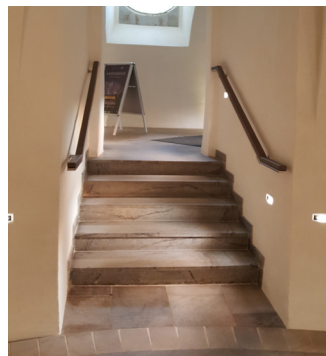
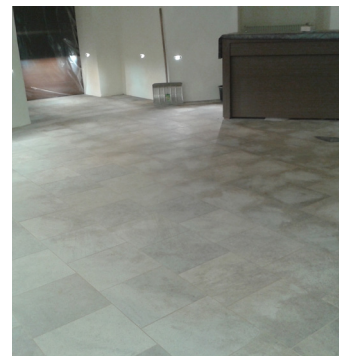
Die Pflasterung der nordwestliche Terrasse des Schloss Benrath wies eine mangelnde Lagestabilität auf. Kantensteine, Bodenplatten und Randbänder waren beschädigt und mussten gereinigt, behandelt oder ersetzt werden. Auch der Untergrund bedurfte einer tiefgreifenden Erneuerung. Ein weiterer Maßnahmegrund war die Umnutzung der Rotunde im Kellergeschoss zu Empfangsbereich und Garderobe. Eine Außentreppe führt in das Geschoss hinab. Die Reinigung von Moos und Algen und die Ausbesserung der Stufen und Podeste sowie der Seitenwände war notwendig geworden. Im anschließenden Gang wurde eine Neuverlegung des Randstreifens mit Trachytplatten durch Leitungsführungen erforderlich. Vom Gang aus führt eine Innentreppe aus Trachytsteinen in die Rotunde hinab. Der nur mit Estrich versehene Boden musste neu aufgebaut und belegt werden.

Die Denkmalpflege Schorn hat die nordwestliche Terrasse komplett demontiert, den Untergrund mit einer Dernoton Auskoffierung erneuert und die Steine und Platten gereinigt, aufgearbeitet, neu verlegt und verankert. Platten aus Krenzheimer Muschelkalk ersetzen schadhafte Platten. An der Außentreppe ins Kellergeschoss erfolgte die substanzschonende Reinigung der Stufen, Podeste und Seitenwände. Abplatzungen an der Auftrittvorderkante der Stufen wurden durch Vierungen ausgebessert. Am Fuß der Treppe wurde eine Bürstenmatte eingebaut. Im Gang erfolgte die sorgfältige Einbettung von Elektroinstallationen entlang der Wand und die anschließende Neuverlegung von Randplatten. Der Fußboden in der Rotunde wurde auf einen erneuerten Bodenaufbau verlegt.
