Friedhofskreuz Oberstreu  
Tabernakelhäuschen

# Restaurierungsbericht für das Denkmalamt

# Restaurierungsbericht für das Denkmalamt Friedhofskreuz Oberstreu an neue Standort in Friedhof

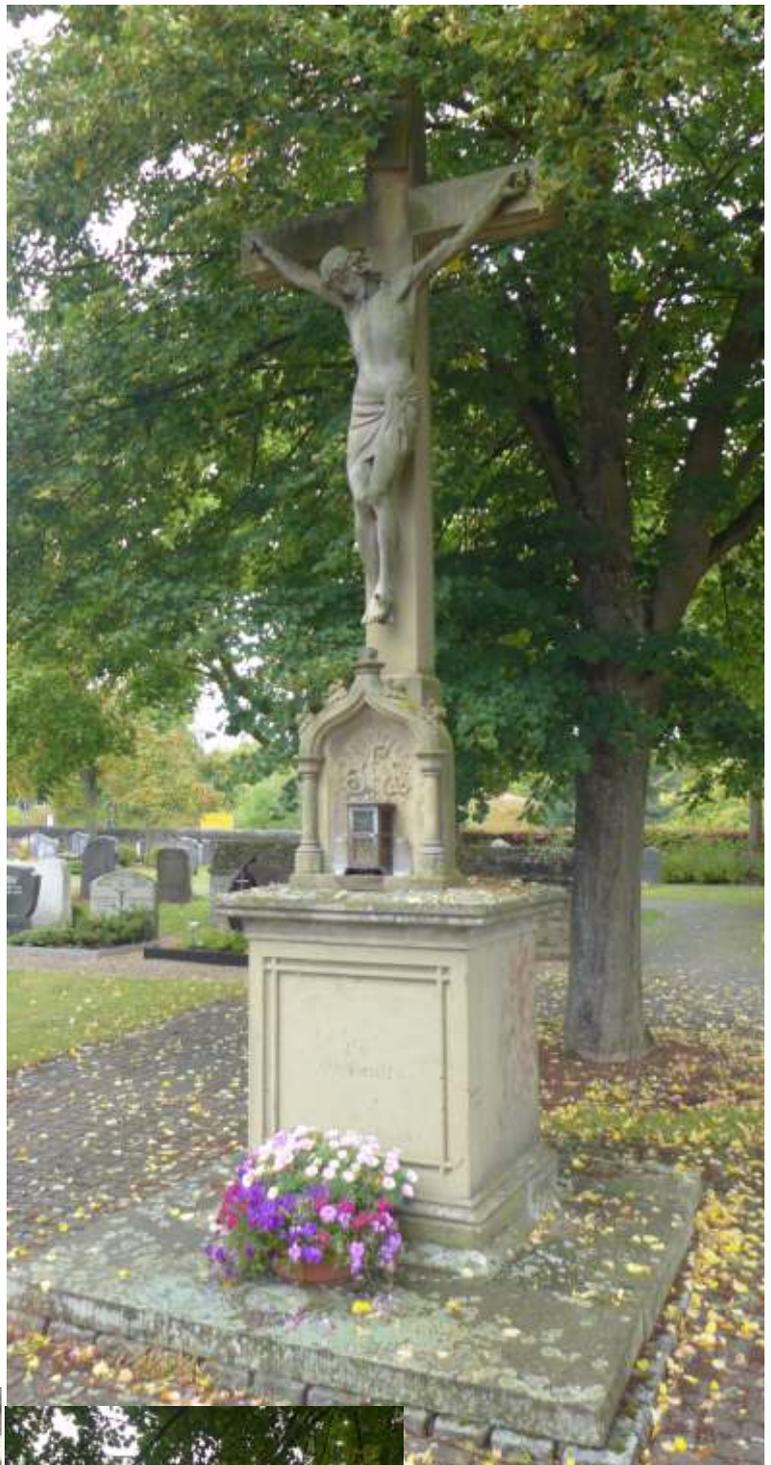
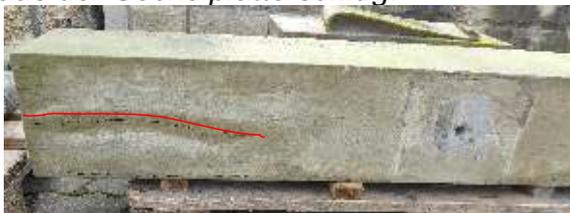
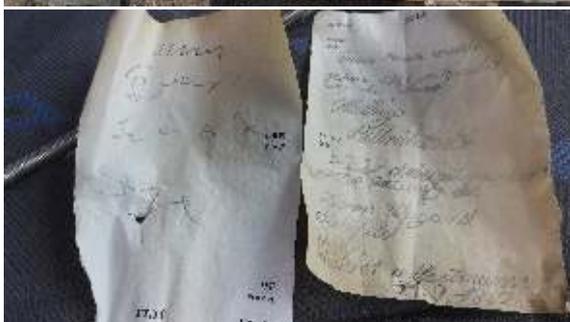
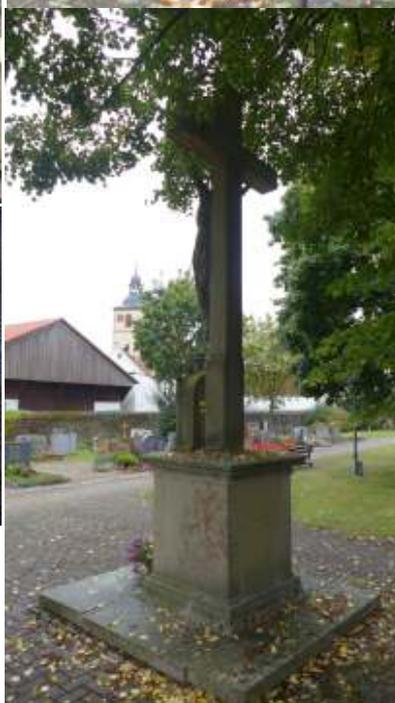
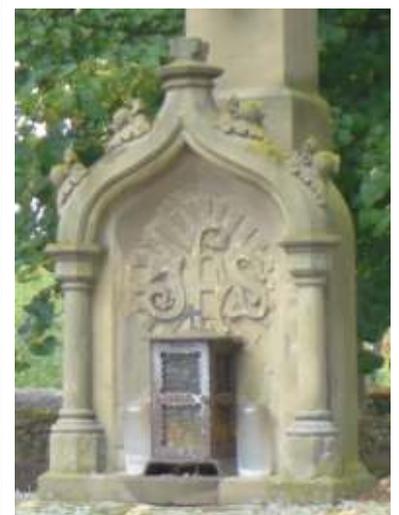
Aufnahmen am alten  
Standort von 16.09.2021

Der Wermericher  
Schilfsandstein

zeigt durchlaufende Lagerrisse  
Vermutlich wurden die  
damaligen Risse vor 30 Jahren  
geschlossen einmige wurden mit  
Flex erweitert.. Es wurden auch  
Ergänzungen an den Fuß des  
Corpus, am INRI Stein und in  
Heiligenhäuschen  
vorgenommen.

An Sockel zeigen sich in den  
Fugen das aufgehen der  
Lagerrisse. Am  
Kreuzquerbalken zeigen sich  
wie beim Heiligenhäuschen  
durchgehende Lagerrisse. Die  
nach den Wiederversetzen zu  
schweren Steinschlag führen  
können.

Sicherung, Konservierung.  
Der Schilfsandstein quillt in den  
weichen Tonlagern auf. Dann  
wäscht sich der weichen Ton  
aus. Das Objekt zerfällt.  
Die Sicherung ist nur mit  
Massiven eingriffen von  
Edelstahl Stifte gegen den  
Lager zu erreichen. Die  
aufgehenden Schalen werden  
damit verklebt.

- Verfestigen der Weichen Sandsteinstellen. Es geht darum durch die Risse so tief wie möglich in den Stein einzudringen und den Bindemittel Verlust mit Kieselsäueester auszugleichen.
- Sicherung der Lager mit Edelstahlstiften.

- Sicherung von offenen Risse mit Kieselomörtel
- Ergänzung kleiner Fehlstellen für die Optik
- Schonend Reinigen mit Überhitzen Wasser .

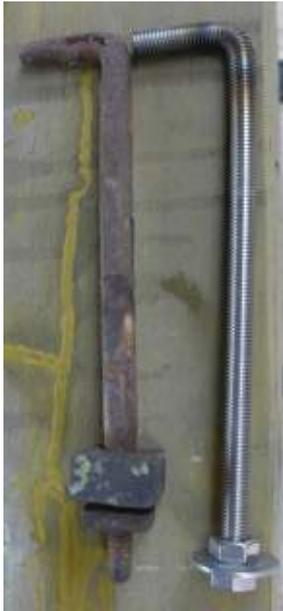
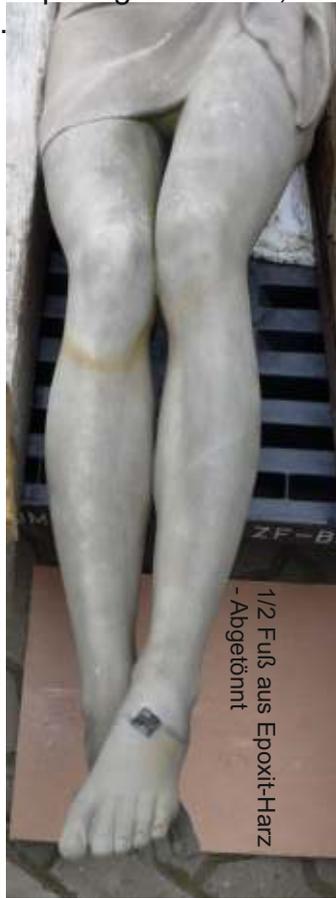
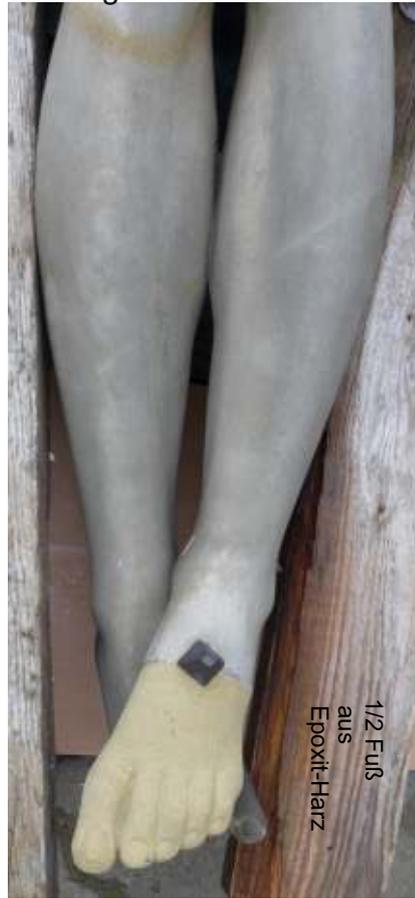
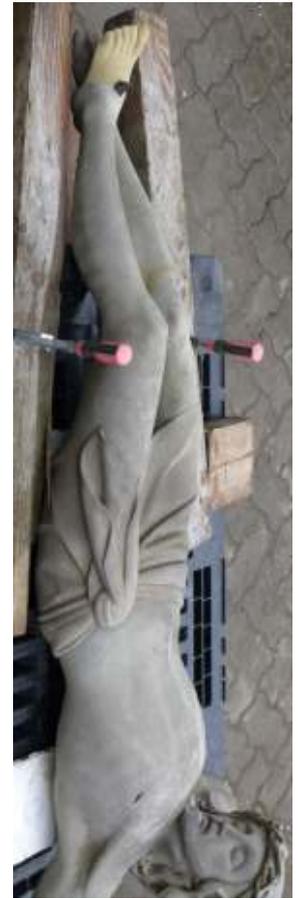
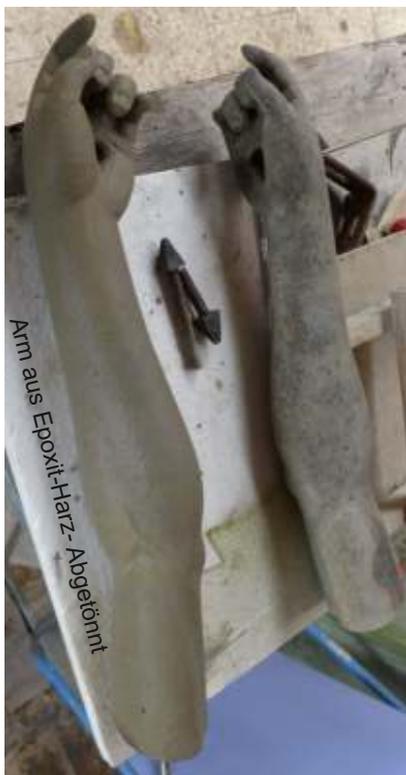
Wurde bei der letzten Restaurierung mit Kunststoff (Brennbar) ergänzt.

Nach der Reinigung von Flechtern sichtbar.

Retuschieren der Kunststoffteile.

Austausch der Korpusbefestigung

Eisennägel der Arme, Kopf abgeschnitten, Gewinde eingepohrt und mit Edelstahlstift befestigt.

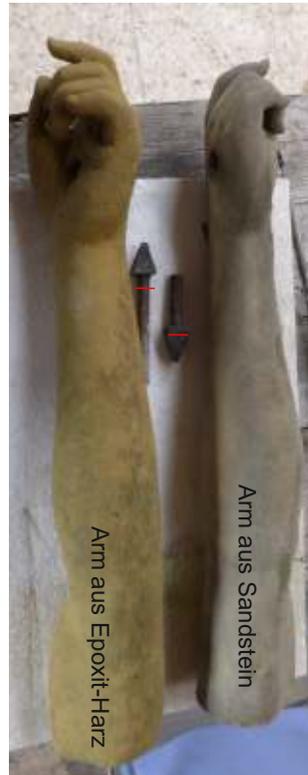
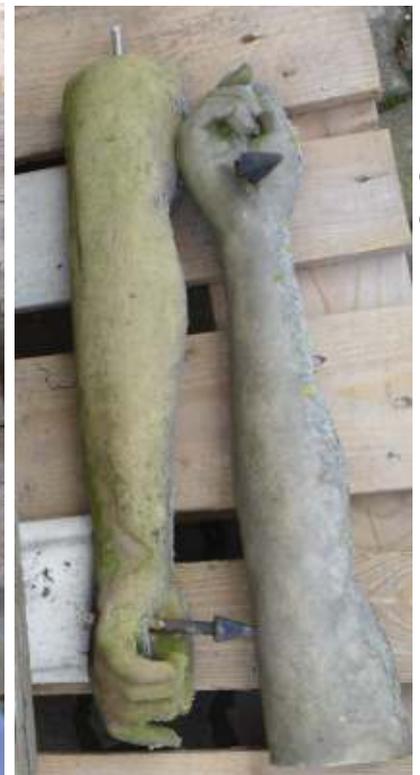
Nach der Reinigung

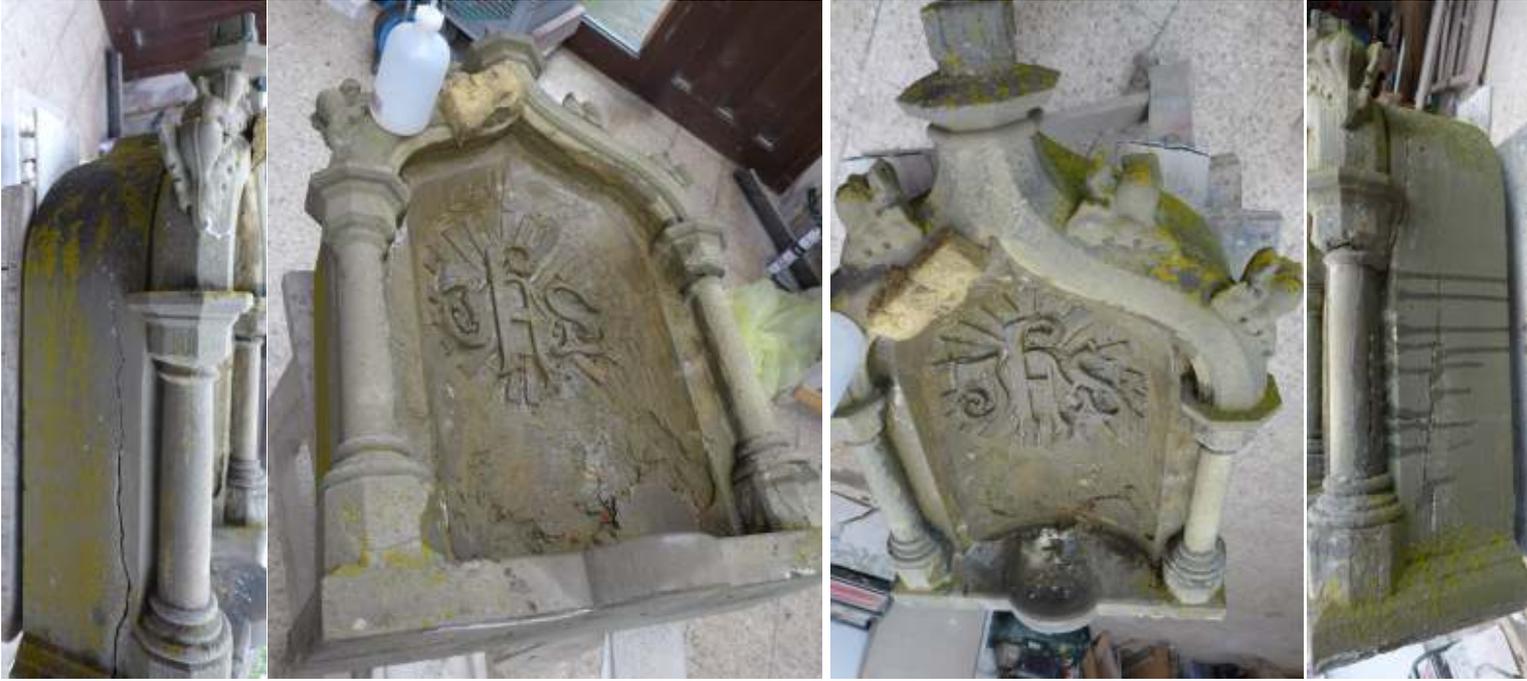
Vorfestigen Sandender Stellen - Festigen der Substanz vor der Reinigung. Risse injizieren

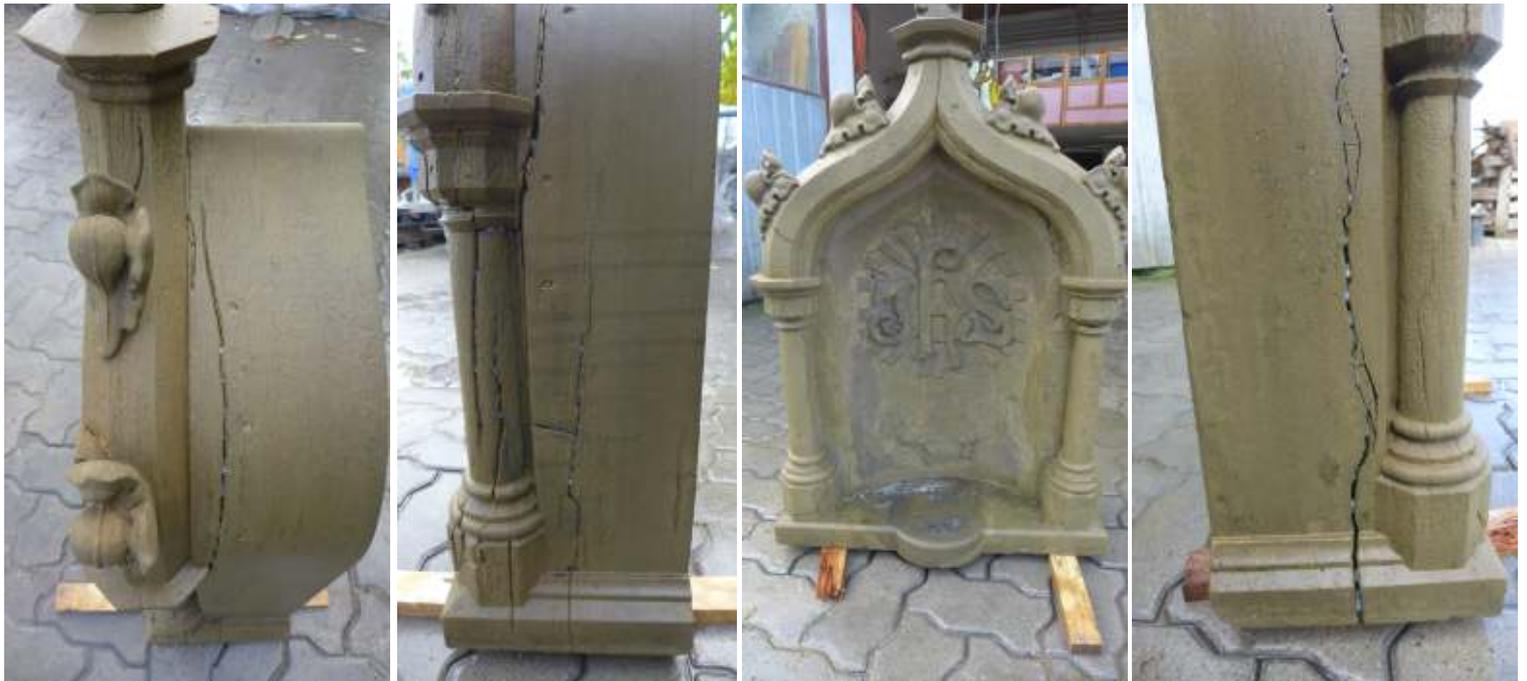
Nach der Reinigung. Ansicht neue Verklebungen

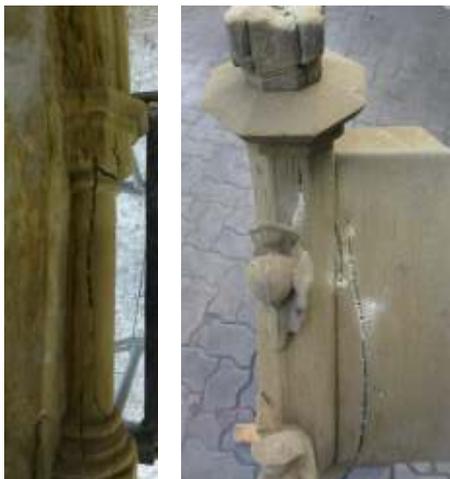
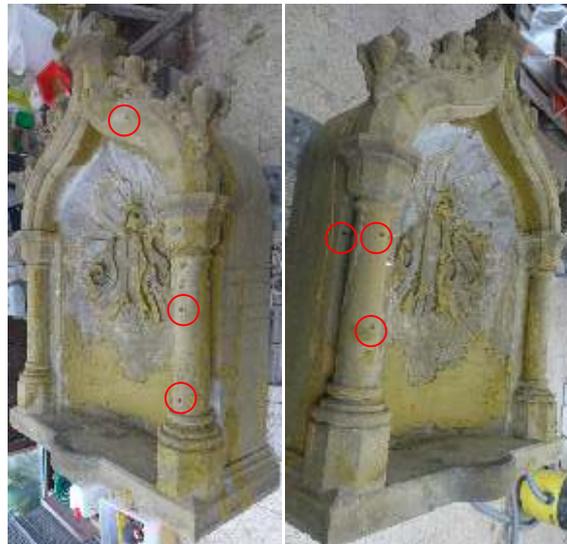
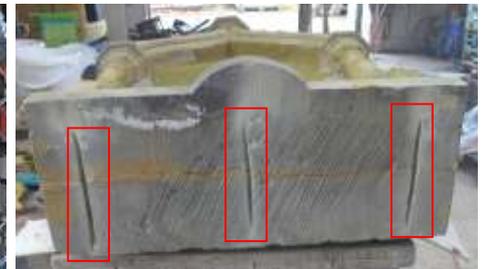
Alte Bohrlöcher untersuchen, keine Eisenteile nur verfüllt

Bruchstellen sowie Bruchnähte verkleben. Aufgehendes Lager gegen das Lager vorsichtige anbohren. Edelstahl-nadel setzen mit Kiesel-solmörtel schliessen

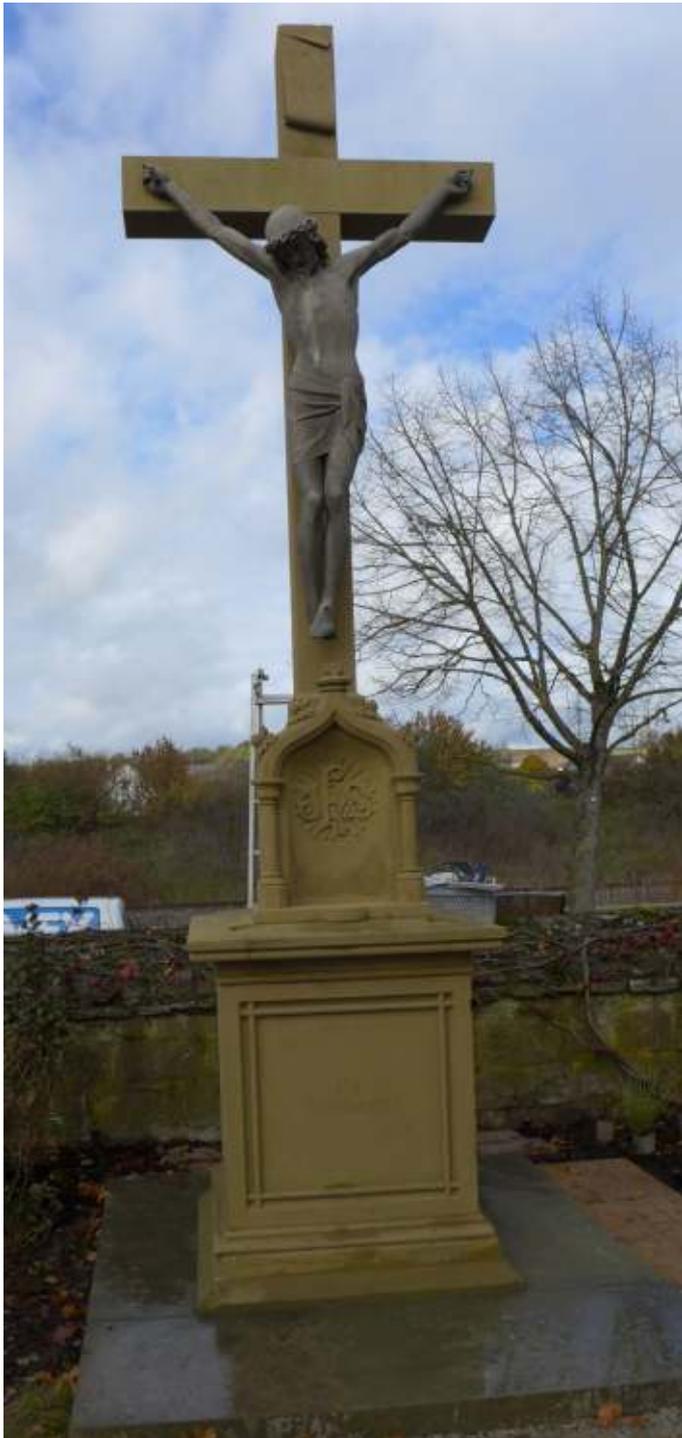
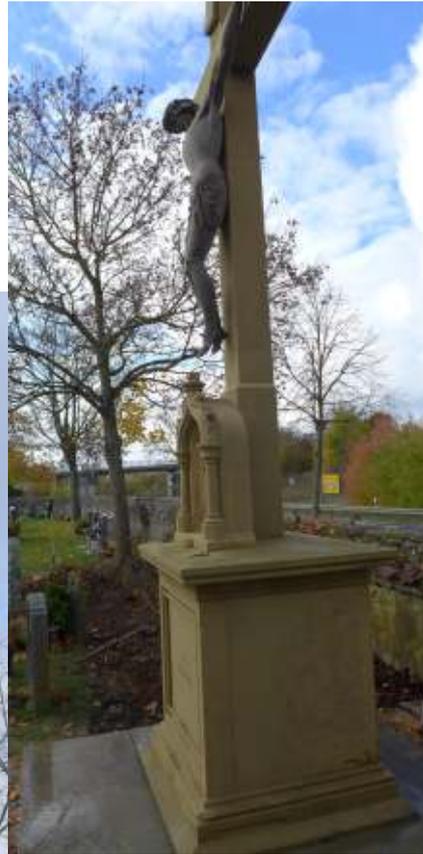
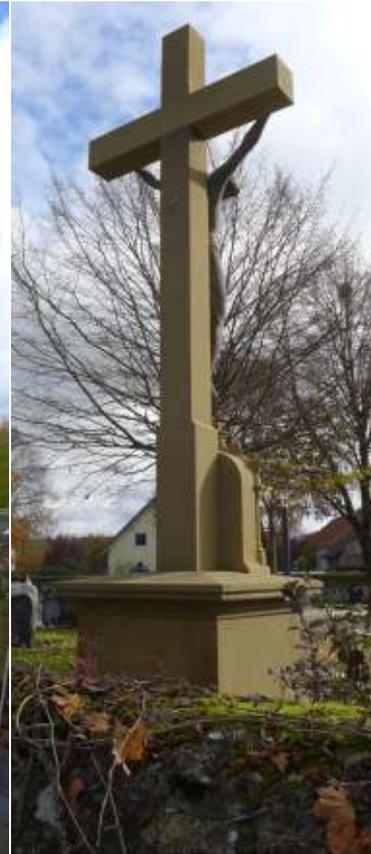
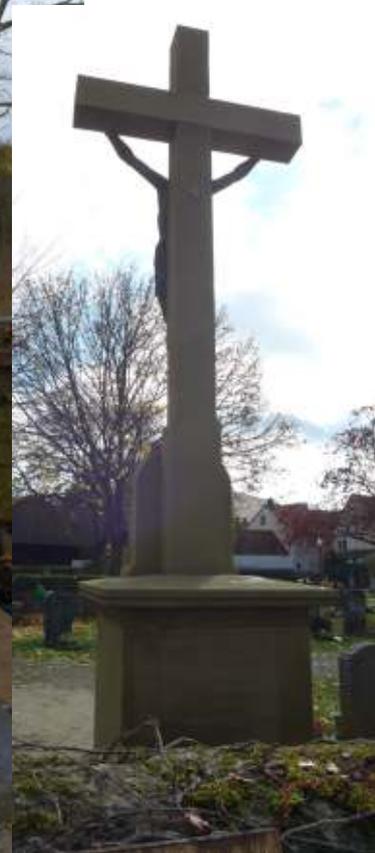
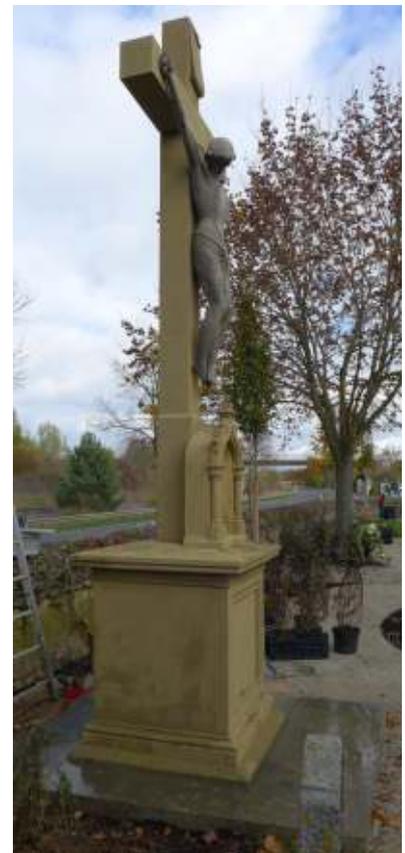
Kreuz an neuen Standort versetzen mit neuen Querbalken. 25.10.2022

- Reinigung des Objektes
- Kreuzquerbalken erneuern
- Risse injizieren und mit Restauriermörtel schließen
- Ergänzungen bzw. Fehlstellen mit Restauriermörtel antragen
- Schalen mit verkleben
- Auftragen einer Schlämmlasur über das ganze Objekt

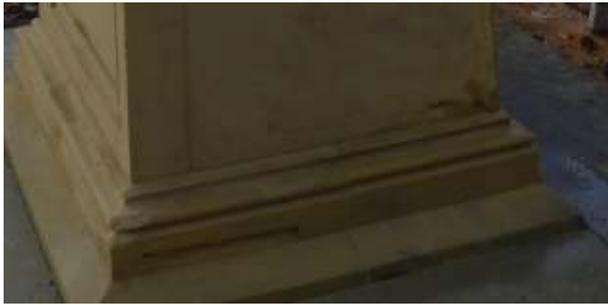
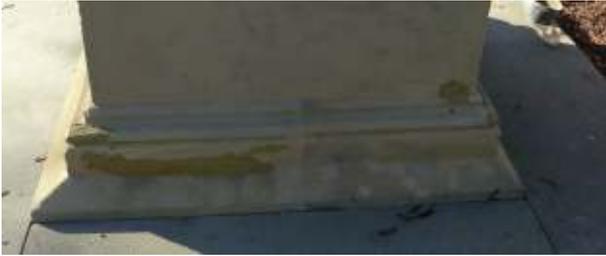
Auf der rechten Seite unten und am Sockel hinten, sind Ergänzung von Fehlstellen für die Optik am 15.11. 2022 und 16.11.2022 vorgenommen worden.

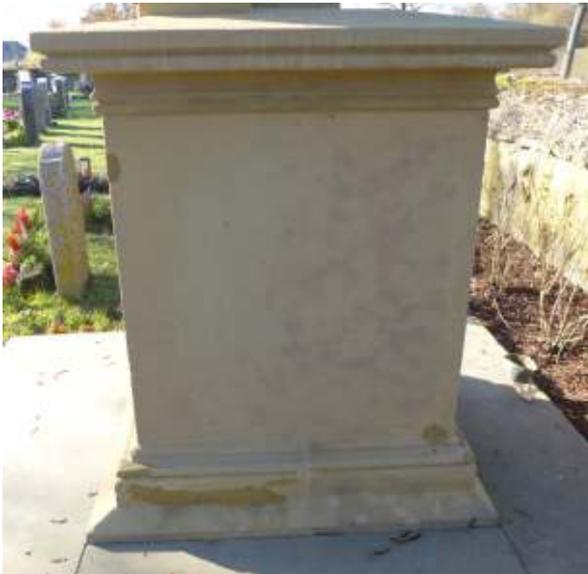
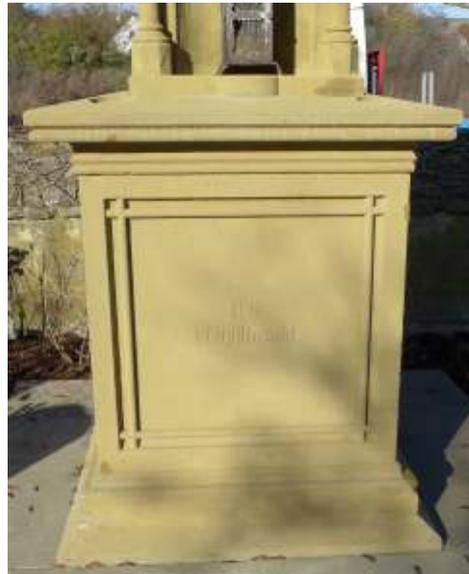
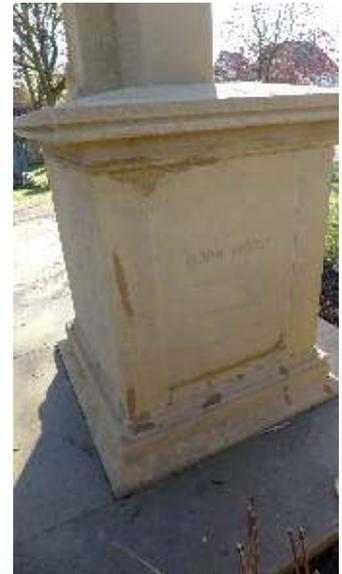
Nach Auftrag von Mineros. Ergänzungen sind in den Bilder sichtbar

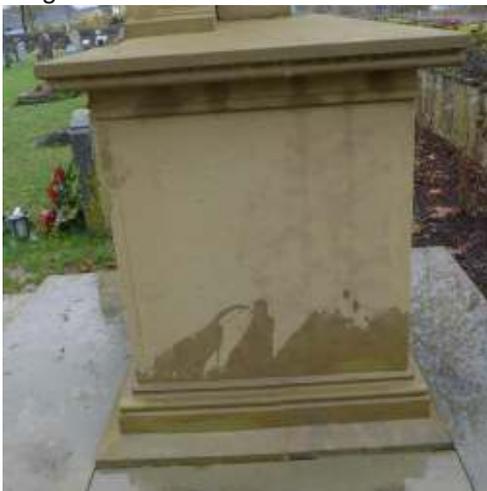
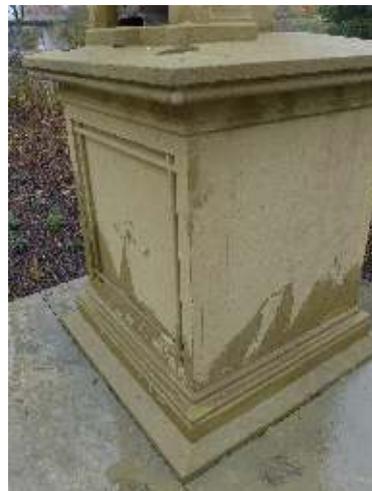
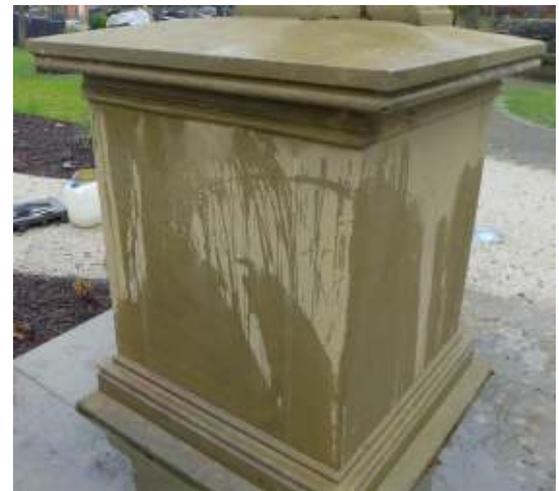
Ergebnis nach überarbeiten
