BV: HAMBURG, LOMBARDSBRÜCKE

Instandsetzung Lombardsbrücke und angrenzende Fußgängertunnel
METALLRESTAURIERUNGSSARBEITEN

Ort:	Hansestadt Hamburg
Objekt:	Lombardsbrücke
Leistungsumfang:	Instandsetzung Lombardsbrücke und angrenzende Fußgängertunnel <ul style="list-style-type: none">• Metallrestaurierungsarbeiten
Auftraggeber:	Freie und Hansestadt Hamburg Landesbetrieb Straßen, Brücken und Gewässer Abt. Konstruktive Ingenieurbauwerke - K3 Sachenfeld 3 – 5 20097 Hamburg
Auftragnehmer:	Werkstatt für Schmiedekunst Inh. Ralf Gerhardt An der Bahn 3 07806 Neustadt/Orla OT Knau
Bearbeitungszeit:	November 2019 – Dezember 2024

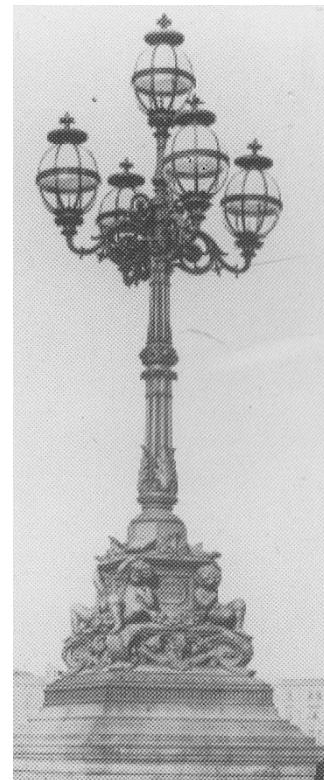
historische Aufnahme

Das Grundmaterial der Beschichtung der Kandelaber stammt aus dem Jahr 1870. Es war flächig unter der Beschichtung korrodiert. Besonders starke Korrosion hatte sich an Stoßstellen und Materialdopplungen entwickelt. Die Korrosion gefährdete die Substanz der Kandelaber erheblich. Eine Ausnahme bildete der Kandelaber 16-20 („BK1“) auf der Ostseite. Dieser wurde bereits im Jahr 1999 generalüberholt und mit einem dickschichtigen Beschichtungssystem konserviert.

Die bestehenden Kandelaber wurden aufwendig restauriert, erfüchtigt und wieder vervollständigt, die Laternenäufsätze wurden nach historischem Vorbild rekonstruiert. Ebenso rekonstruiert wurden die vier fehlenden Kandelaber samt Laternenäufsätzen auf der Außenalsterseite. Die Befestigung der Leuchtmittel und Ansteuerungstechnik wurde im Rahmen der Ausführungsplanung mit dem Lichtplaner und AN Elektroarbeiten abgestimmt.

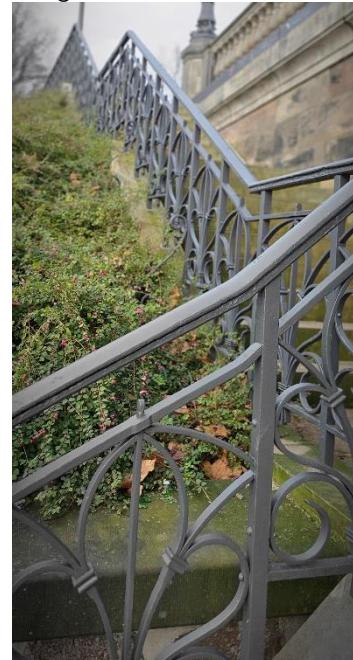
Nachzustand

Die Geländer waren statisch stabil, trotz flächiger Korrosionsbildung mit stellenweisem Lochfraß. Auch dort wo die Beschichtung optisch noch intakt erschien, war der Untergrund angerostet. Größere Schäden durch Korrosion sind dort entstanden, wo sich Korrosion zwischen Materialdopplungen entwickelt hatte (*unter den Handläufen, an mit Bunden gesicherten Verbindungen*) und wo das Erdreich der Böschungen angewachsen war (*abkorrodierte Stützen*). Weitere Korrosion war durch die sogenannten Liebesschlösser entstanden. Es gab einige verformte und eine Reihe von fehlenden Bauteilen, wie Bunde, einzelne Ornamente und Stützen. Das Brüstungsgeländer auf der Binnenalster-Westseite war in einem schlecht ausgeführten Zementfundament befestigt, hier hatte sich der Querschnitt der Pfosten durch Korrosion stark verringert. Die Brüstungsgeländer auf der Außenalster-Westeite waren neueren Datums.

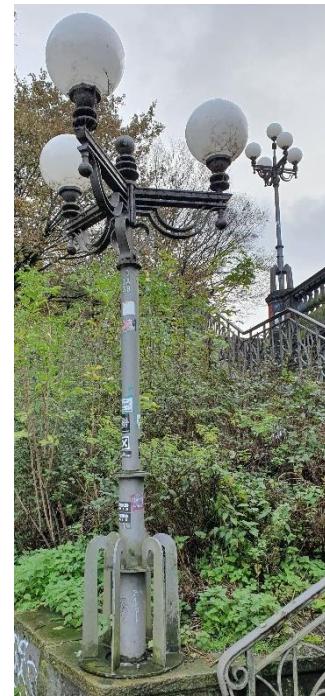
vorgefundener Zustand

Die fünf Neubau-Kandelaber befanden sich auf der Außenalster-Seite. Drei Stück waren auf die Postamente gesetzt, die vor 1952 den Fahnenmasten als Sockel dienten. Drei weitere kleinere Leuchter in der gleichen Ausführung befanden sich am Fuße der Treppenaufgänge und am Eingang zum Tunnel. Diese Kandelaber trugen 5 bzw. 3 Leuchten und bestehen aus Walzstahl. Es sind geschweißte und geschraubte Konstruktionen, bei denen in sehr begrenztem Umfang auch Schmiedetechnik Anwendung gefunden hatte. Alle o.a. Kandelaber wurden demontiert und aufgrund Platzmangel zunächst bei unserem NU Fa. Alex Grund in Hamburg (Fuhrunternehmer) eingelagert. Später wurden Sie dem AG auf der Baustelle übergeben.

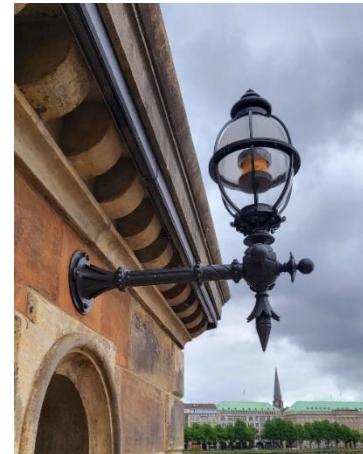
Rekonstruktion

An allen vier Treppenaufgängen befanden sich ursprünglich Wandleuchter mit gusseisernen Wandarmen. Die Verankerungen dafür waren noch in den Außenwänden der Kasematten sichtbar, ein sonstiger Bestand nicht mehr vorhanden.

Wandarme und Laternenaufsätze wurden nach historischem Vorbild rekonstruiert und montiert. Die Befestigung der Leuchtmittel und Ansteuerungstechnik wurde im Rahmen der Ausführungsplanung mit dem zuständigen Lichtplaner und dem Elektriker abgestimmt.

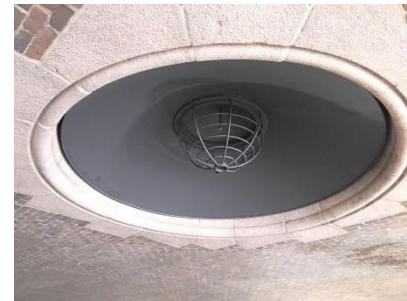
Rekonstruktion DFL

In den Gewölbescheitelpunkten der Schiffsdurchfahrten waren je zwei runde Vertiefungen eingelassen, in denen ursprünglich mit Gas betriebene Laternen montiert waren. In den Bauakten befanden sich dazu die historischen Konstruktionszeichnungen.

Die Laternen einschl. der Tragkonstruktion wurden auf Grundlage der historischen Bestandszeichnungen rekonstruiert und montiert.
