Steinmetzarbeiten
 Statische Sicherung
 Mauerwerkssanierung
 Gewölbe
 Zimmerarbeiten

Referenzen

ST. SEVERIN Köln

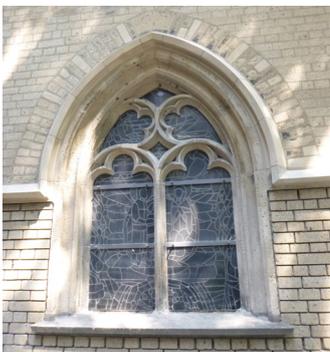
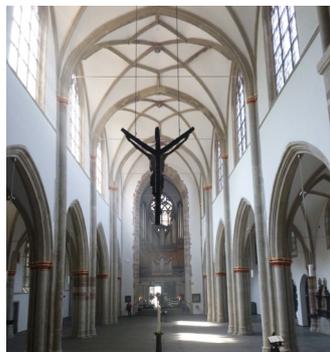
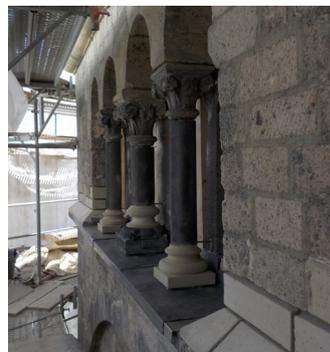
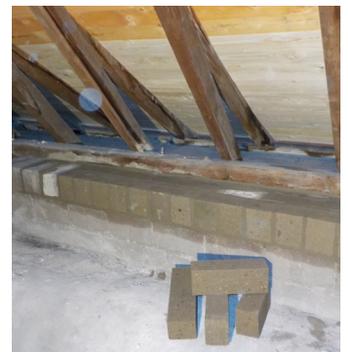
Die Grundsanierung von St. Severin durch die Firma Schorn umfasste u.a. die substanzschonende Erneuerung der Natursteinfassade. Dabei wurden Vierungen aller Art, Restauriermörtelergänzungen sowie - falls nicht vermeidbar - ganze Bauelemente hergestellt. Das Mauerwerk wurde neu verfugt. Zur statischen Sicherung haben wir an der Nord- und Südseite Strebebögen und Strebepfeiler einschließlich der Strebepfeilerköpfe, Werksteine, Pfeilerabdeckungen und Quader aus Basaltlava abgebaut. Dazu haben wir eine Abfangkonstruktion und eine Montageverankerung hergestellt. Die Steine wurden gereinigt und mit Trass-Zementmörtel vollflächig neu versetzt. Außerdem haben wir den Langhaushauptanker erneuert. Hinzu kamen Zimmerarbeiten zur Dachstuhlinsandsetzung. Kopfbänder wurden als Längsaussteifung zwischen den Doppelbindern sowie Knaggen zur Verstärkung der Mittelfettenaufleger fachgerecht eingebaut und befestigt.
