FILMHAUS Köln

Schadensbild und Maßnahmenkatalog

SUBSTANZ ERKENNEN UND ERHALTEN
SICHERUNG, SANIERUNG UND WIEDERHERSTELLUNG DENKMALWERTER BAUTEN

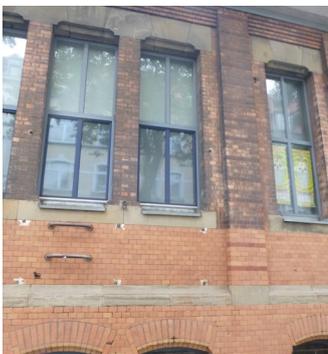
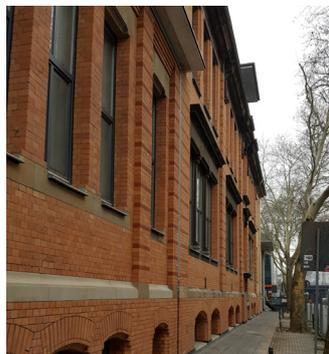
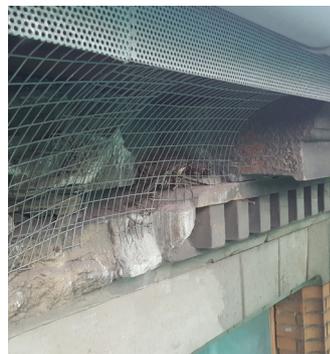
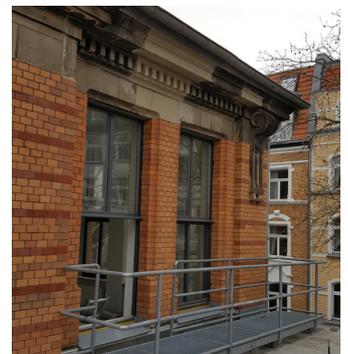
Das lange in Erpacht vergebene Filmhaus fiel 2013 an die Stadt Köln zurück. Nachdem die letzten Mietverträge 2017 ausgelaufen waren, wurde mit der Grundsanie rung des Gebäudes begonnen. Die Denkmalpflege Schorn wurde mit der Sanie rung der Fassade beauftragt. Zunächst haben wir die Flächen untersucht und die Schäden kartiert. Dann haben wir die Fassade substanzschonend gereinigt. Schließlich wurden Risse verfüllt und verpresst, Fugen erneuert und beschädigte Ziegel- und Natursteine ausgetauscht. Größere Schäden in der Fassade wurden behoben. Spätere bauliche Veränderungen haben wir denkmalgerecht sorgfältig zurückgebaut. Dabei konnten wir auf mehr als 2000 dem Bestand angepasste und eigens hergestellte Formziegel zurückgreifen. Beschädigte Sandsteinelemente haben die Steinmetze der Firma Schorn selbst angefertigt. Die gusseisernen Pfeiler an den Fenstern wurden behutsam gereinigt.

Die Fassade des Filmhauses in der Maybachstraße 111 bedurfte einer Grundsanie rung. Neben der Beseitigung witterungsbedingter Zerstörung der Ziegel und des Natursteins galt es, immer noch bestehende Kriegsschäden zu beheben und spätere Ergänzungen in den Urzustand zurückzusetzen.
