## Steinmetzarbeiten

Statische Sicherung  
Mauerwerkssanierung  
Gewölbe  
Zimmerarbeiten

## HEINZELMÄNNCHENBRUNNEN Köln

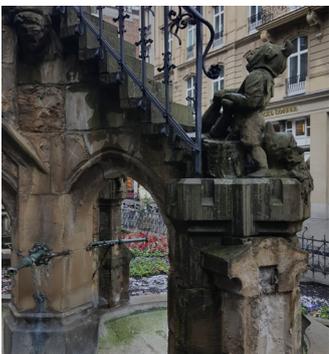
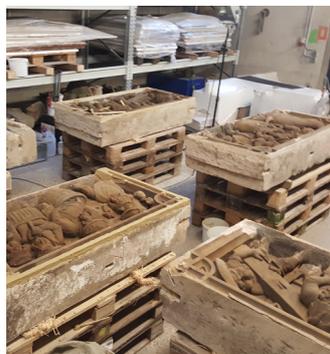
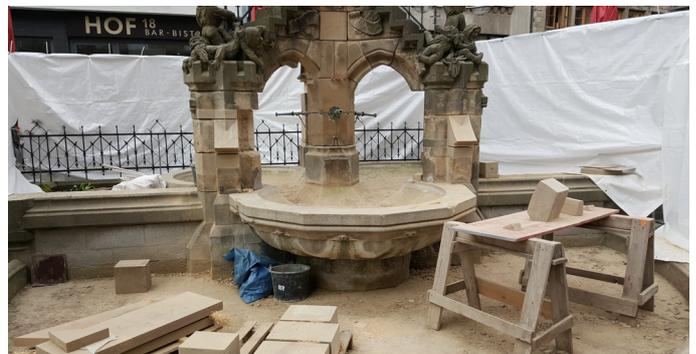
Im Herbst 2017 haben wir nach einer konservatorischen Vorsicherung vorsichtig die figürlichen Relief- und Schrifttafeln abgebaut und in die Restaurierungswerkstatt transportiert. Hier reinigten wir die Tafeln, festigten, ergänzten und erstellten teilweise Abgusskopien. Die Arbeiten vor Ort nahmen wir erst im späten Frühjahr bei stabilen Witterungsverhältnissen auf. Die bauliche Struktur war in einem sehr schlechten Zustand und unter den kritischen und neugierigen Blicken von vielen Passanten führten wir umfangreiche Vierungsarbeiten, Festigungen und Antragungen aus. Im Sommer konnten wir die Elemente aus der Werkstatt wieder setzen und die Anschlüsse an die Gitter ausarbeiten. Nach eingehender fachlicher Beratung haben wir die Beckenschalen mit Triflex neu eingedichtet. Pünktlich zur Einweihungsfeier funktionierten die Pumpen und das Wasser im Brunnen plätscherte zum Kommando „Wasser marsch!“.
