WINDMÜHLE Stommeln

Schadensbild und Maßnahmenkatalog

Bauausführung und angewandte Techniken

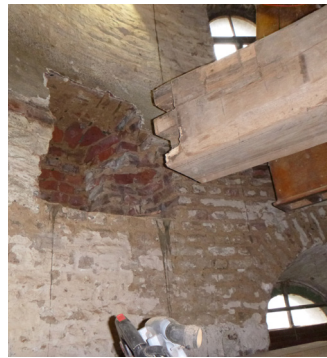
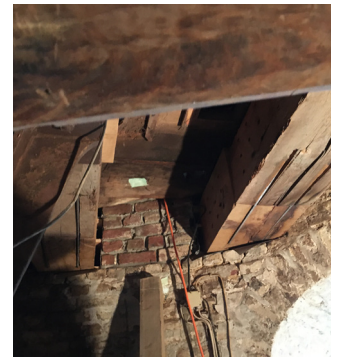
Die denkmalgeschützte Turmwindmühle am Mühlenweg 13 in Stommeln wurde im Jahr 1860-1864 auf dem Mühlenberg errichtet. Durch eine schadhafte Verfung des gemauerten Ziegelkörpers der Mühle, waren die Köpfe der tragenden Eichenbalken durchfeuchtet und zersetzt. Somit mussten fast alle statisch relevanten Auflagerpunkte entsprechend dem Balkenholz ersetzt und angeschuht werden. Aus statischen Gründen kam die Erneuerung der Auflager unterhalb der beiden Mülsteine hinzu.

Die Denkmalpflege Schorn beteiligte sich aufgrund ihrer Erfahrung im Umgang mit historischen Holzbauteilen und durch die Zusatzausbildung des Restaurators im Holzhandwerks gerne an dem Wettbewerb und freute sich über eine so anspruchsvolle Herausforderung. Der Auftrag umfasste vor allem den Austausch der tragenden Balkenköpfe. Die temporären Abfangkonstruktionen aus Stahl waren im Zusammenhang mit der teilweise vorgelagerten Mauerwerkssanierung vergeben. Besondere Herausforderungen stellte die Sanierung der Balkenköpfe des Königsbalkens und die Sanierung der Arbeits- und Mahlebene der schweren Mülsteine dar. Für die Auflagerinstandsetzung haben wir nach der fachgerechten Demontage der Antriebswellen die Läufersteine angehoben und auf einer Behelfskonstruktion aus acht Hölzern temporär umgelagert. Dann wurden die Grundsteine angehoben und eine Unterbauung montiert. Nach der Instandsetzung der angrenzenden Balkenköpfe wurde der ganze Vorgang wieder rückgängig gemacht, die temporären Holzkonstruktionen entfernt und Grundsteine, Läufersteine und Antriebswellen fachgerecht eingebaut.
